NON CONFORMIDADES NO ABASTECIMENTO DE AUGA DE CONSUMO - ZA PONTECESO (A Coruña)

PRESENTACIÓN INFORME REQUERIDO CON POSIBLES CAUSAS DE LA INCIDENCIA Y MEDIDAS CORRECTORAS ADOPTADAS

ASUNTO: NON CONFORMIDADES NO ABASTECIMIENTO DE AUGA DE CONSUMO

ASUNTO: Medidas preventivas a adoptar en la acometida de la red de abastecimiento de aguas

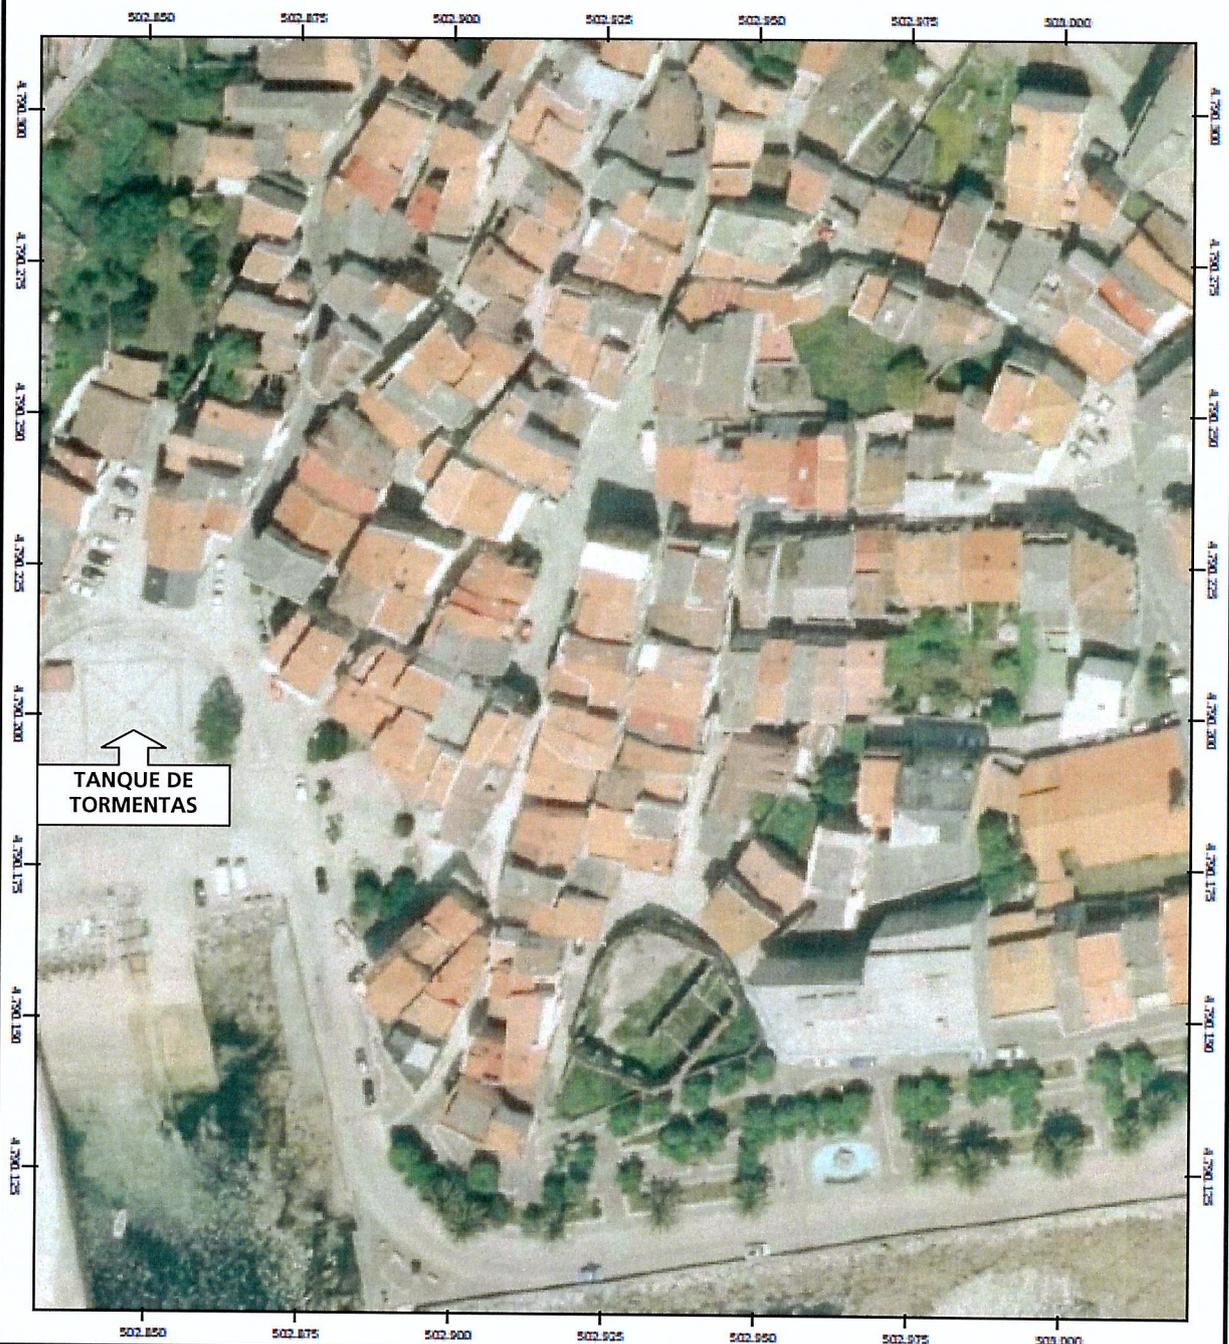
Durante la investigación de identificación del motivo, se nos permite el acceso a la caseta ubicada en las proximidades del denominado "tanque tormentas", reservorio construido para almacenar el agua residual generada por las viviendas, además de las aguas pluviales, para su posterior envío mediante bombas sumergibles a la EDAR de Corme para su depuración. Ver localización Tanque de Tormentas en (**Documento 6**).

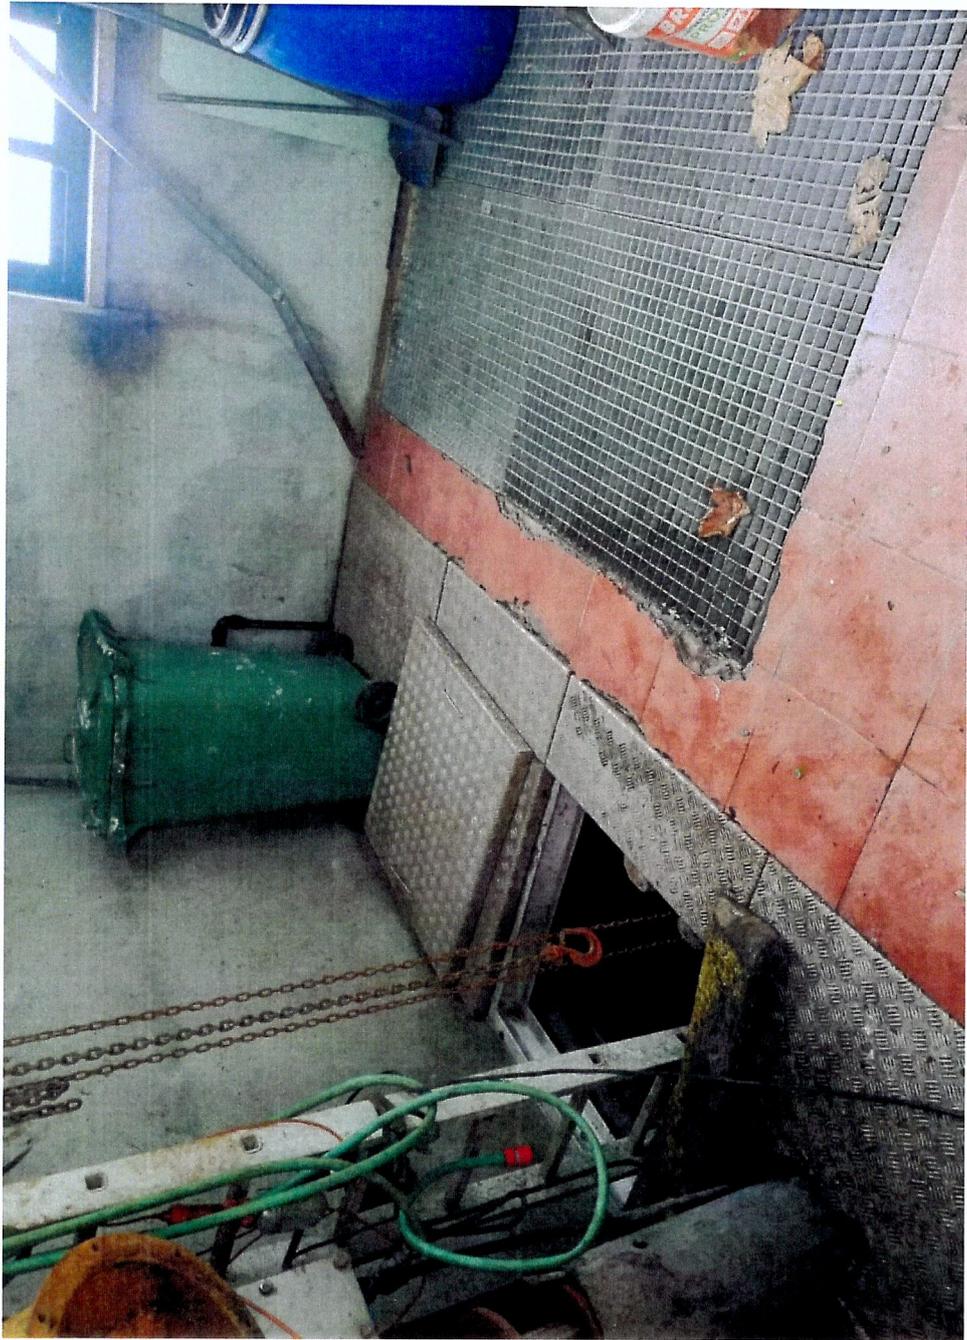
Comprobamos en el interior de la caseta (**Documento 7**), la existencia de una conexión en la tubería de impulsión del bombeo de las aguas residuales, provista de manómetro indicativo de presión, válvula de corte y sistema de conector rápido macho de 1" tipo jardinería (**Documento 8**).

- 1ª.- Por parte de ESPINA & DELFÍN, S. L. la **inmediata desconexión** de la acometida a la red del abastecimiento y corte de suministro de agua de consumo humano a la referida instalación. Dicha actuación ha sido cumplimentada y adjuntamos reportaje fotográfico de la misma. (**Documento 10**).
- 2ª.-El ente municipal requerirá a la empresa responsable del mantenimiento de la estación de bombeo y tanque de tormentas, ajena a esta mercantil, para que proceda a la eliminación y retirada de los accesorios y grifo instalados en la tubería de impulsión de las **aguas residuales** a la EDAR.
